**La restauración de las vidrieras de  
la Capilla del Colegio Mayor Sto.  
Tomás de Aquino, "Aquinas".  
Pavés, luz y color**

***The restoration of the stained  
glass windows of the Chapel of  
the Colegio Mayor Sto. Tomás de  
Aquino, "Aquinas". Translucent  
Concrete, light and color***

María del Carrión Gamero Gil | Miguel Ruiz Cid  
i-bau arquitectos

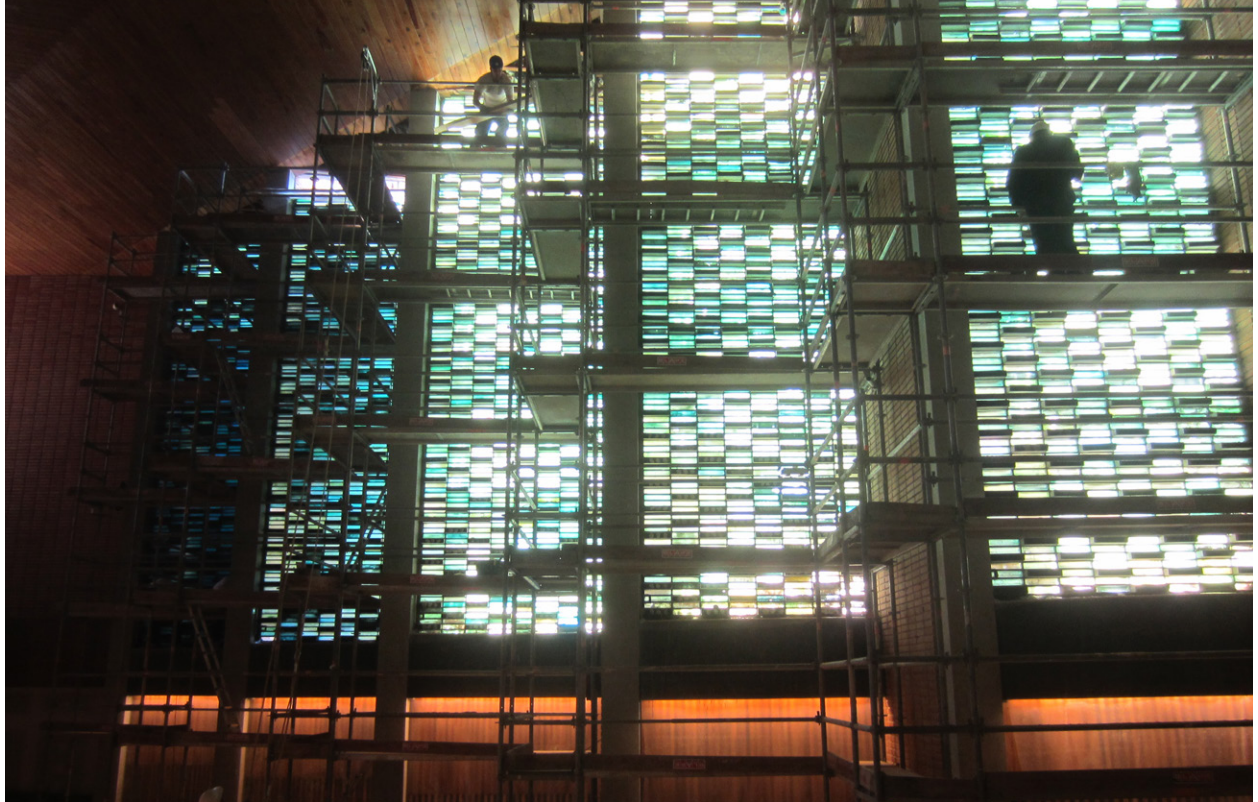
Figura 5: Interior de la iglesia durante la rehabilitación. Fotografía de i-bau arquitectos

fracturadas, así como algunas vidrieras donde se había desprendido un volumen importante de ladrillos opacos (piezas prismáticas formadas por un ladrillo hueco sencillo y una capa de mortero cubriendo los mismos pintada de blanco) y que en algunos casos se han sustituido por piezas de fibra de vidrio y poliéster. Dicha actuación había acelerado el proceso de deterioro de ésta. Los daños son más importantes en el paño más cercano al altar.

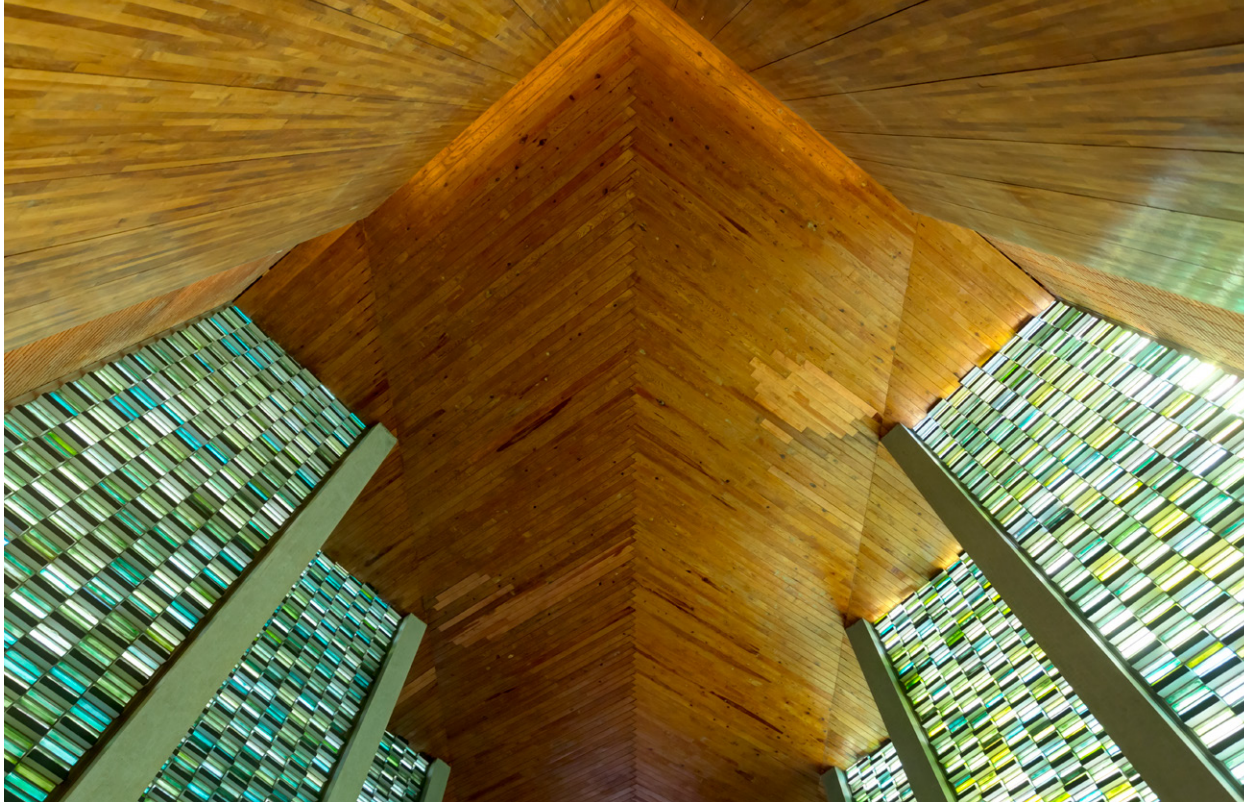
Figura 08: Detalle del interior de la iglesia después de la restauración. Fotografía: Celia de Coca

los muros o pilares laterales. Por esta razón, se dispuso un marco perimetral de refuerzo interior para cada una de las vidrieras, formado por un perfil laminado en L de 60 mm de lado uniendo la vidriera con los soportes o la fábrica de ladrillo contigua.
