## Restauration de l'immeuble Clarté de Le Corbusier

Conférence de presse  
24 août 2007, 14h  
Toiture-terrasse de l'immeuble Clarté  
(2, rue Saint-Laurent)

RAPPORT PHOTOGRAPHIQUE - EDITION AVRIL 2007

communauté des copropriétaires de l'immeuble Clarté  
2, 4 rue Saint-Laurent, 1207 Genève

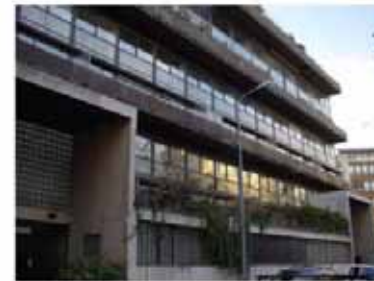
façade nord

corrosion, déformations

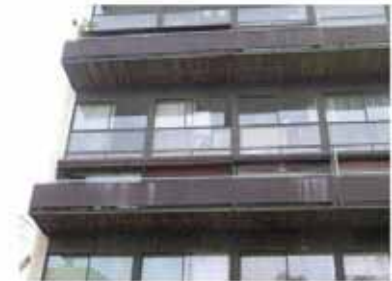
façade nord

transparence altérée : certains verres de têtes de dalle ont été peints

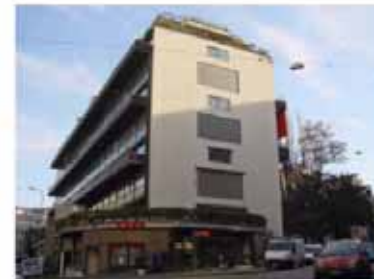
parement en travertin : corrosion des pattes de fixation, fissures

Le parement en travertin (pierre calcaire) de la façade ouest est remplacé par une façade ventilée à joints serrés du même matériau. Les autres parties de façades recouvertes de travertin sont simplement réparées. La restauration des parois en briques de verre prévoit de conserver au maximum les briques «Nevada» d'origine. Les vitrines cintrées du restaurant et l'entrée N°2 sont démontées et remontées avec des éléments récupérés. Seul le mur de verre de l'entrée N°4 est remplacé par des briques neuves.

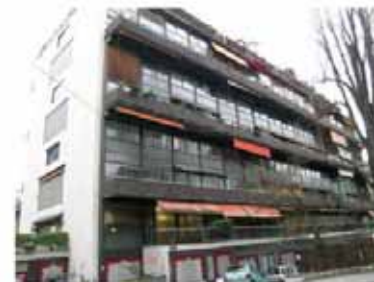
façade sud

manque d'unité de matériau suite aux nombreux remplacements de verres effectués au fil des années

Tous les verres sont remplacés, excepté les verres armés d'origine encore en état qui sont déposés et reposés. Des verres isolants prennent la place des verres simples transparents actuels.

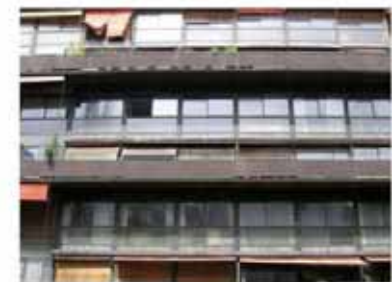
façade sud

corrosion avancée des balcons

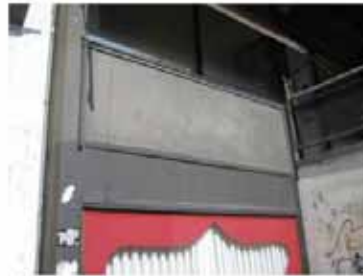
façade sud

nombreux verres armés peints devant les têtes de dalle

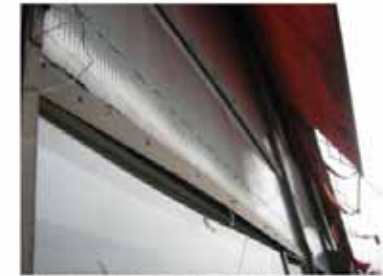
façade sud, 6e, travées 14/15

déformation et détachement de la façade des fers plats de fixation

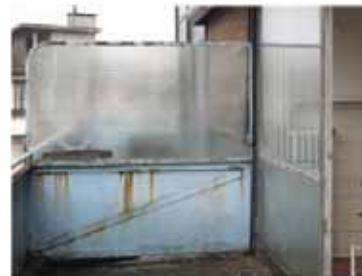
façade sud, 6e, travée 16

corrosion des séparations et nombreux verres armés cassés

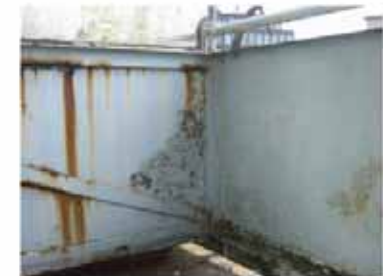
façade sud, 6e, travée 13

intersection parapet et séparation : corrosion et affaiblissement de leur qualité statique

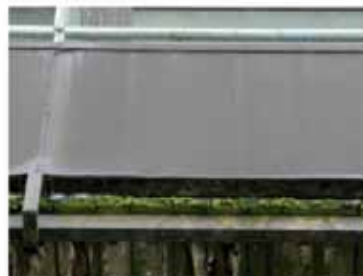
façade sud

corrosion des parapets, cols de cygne et filières UNP

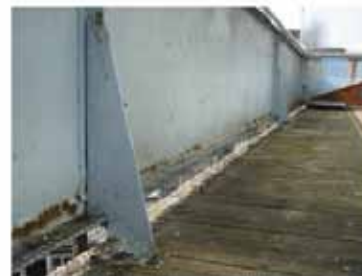
façade sud, 6e, travées 13/16

corrosion des goussets de renfort

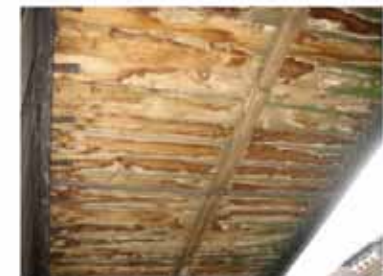
façade nord, sous balcon 3e

plancher mélèze dégradé et interstices non étanches

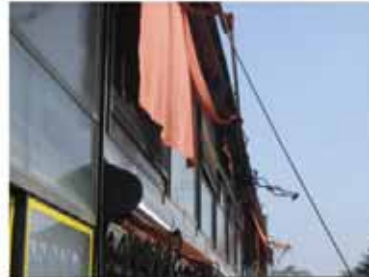
façade sud

toiles déchirées, couleurs non uniformes; mécanismes usés, systèmes à pantographes très dégradés

Les stores en mélèze ou pin naturel ainsi que les toiles de tentes sont changés. Il est envisagé de rendre leur maniement plus aisé en les motorisant, tout en conservant leur mécanique d'origine.

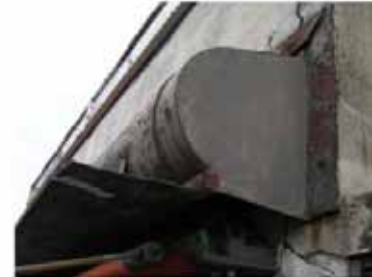
façade ouest, 8e

corrosion avancée de nombreux caissons de stores

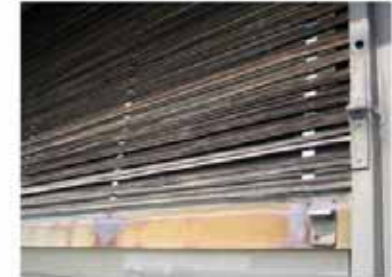
façade sud, 8e, travées 13/14

tabliers en mélèze très dégradés

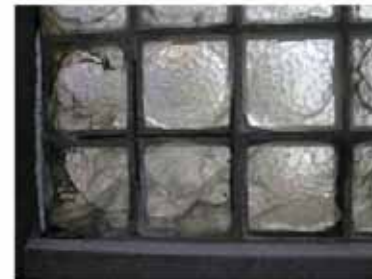
entrée bât 2

briques de verres cassées, joints en ciment dégradés

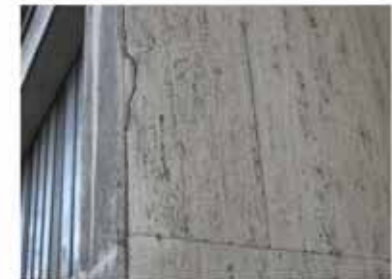
entrée bât 2

travertin cassé et s'affaissant par endroits

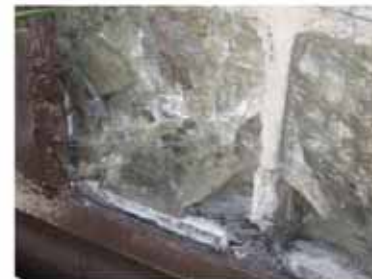
façade ouest, rdc

briques de verre cassées

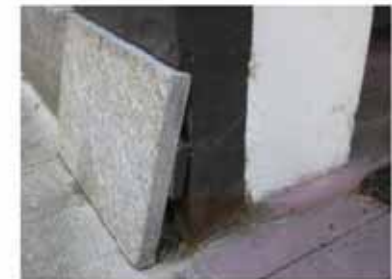
façade nord, rdc, travée 17

corrosion des cadres acier, détachement du soubassement en granit

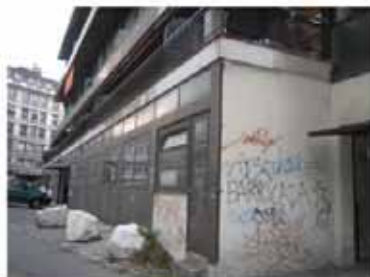
façade sud, rdc

état général moyen, corrosion et déformation de la face métal

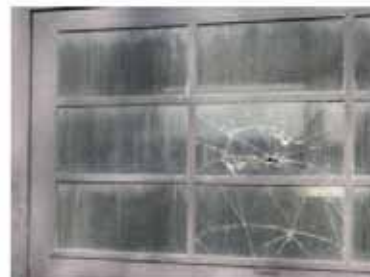
façade sud, rdc, travées 12/13

portes garages avec vitrages armés cassés

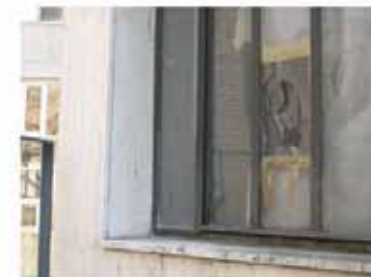
façade nord, rdc, travée 2

fenêtres locaux nord, vitrages cassés, corrosion des cadres acier

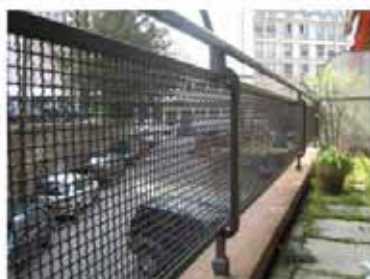
façade sud, 1er

corrosion de la balustrade

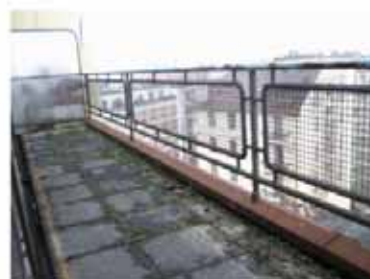
façade nord, 8e

corrosion avancée, peinture très dégradée

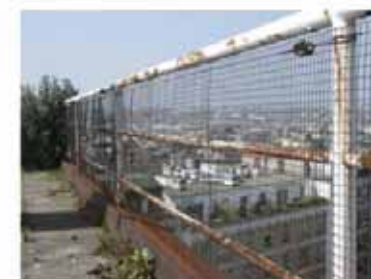
façade nord, 9e

corrosion avancée, peinture très dégradée

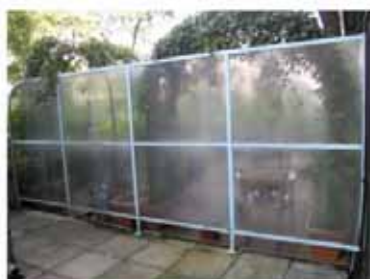
façade nord, 1er, travée 13

verres armés fendus, corrosion des profils en acier

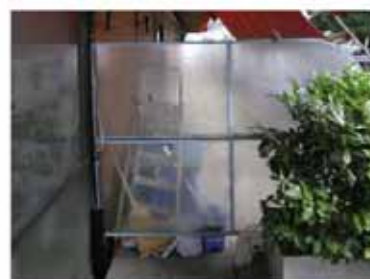
façade sud, 1er, travée 16

gonflement et déformations de certains profils

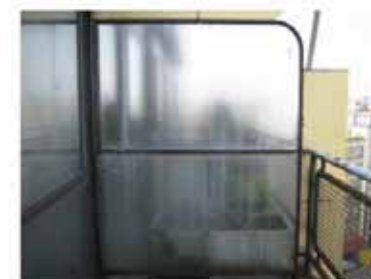
façade nord, 8e, travée 14

verres armés fendus, corrosion des profils en acier voire gonflement et déformations de certains profils

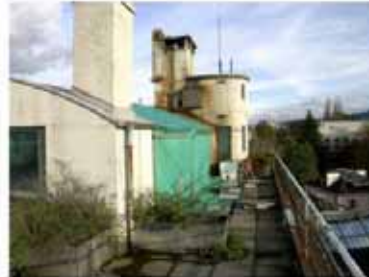
façade sud, 9e

état global très dégradé

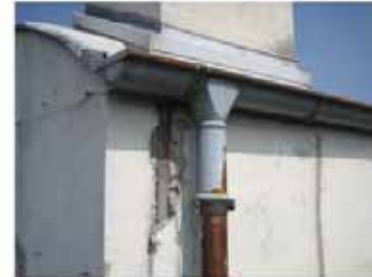
façade sud, 9e

maçonnerie attaquée, fissurée, d'où structure métallique non protégée

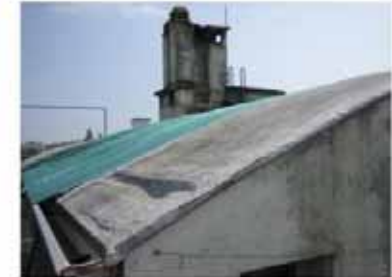
façade nord, 9e

toiture cintrée très dégradée, infiltrations d'eau

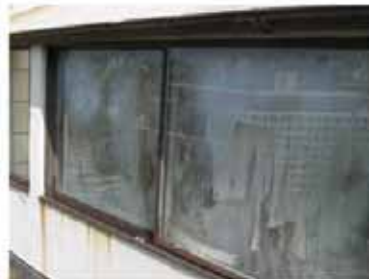
façade sud, 9e, travées 8/9

corrosion des fenêtres et gonflements, déformations agravées, verres cassés

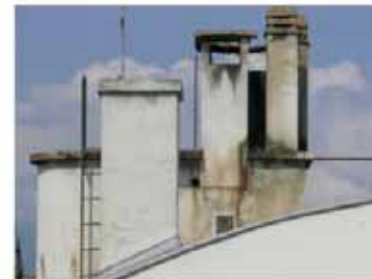
façade est, 9e

souches de cheminées fortement délabrées

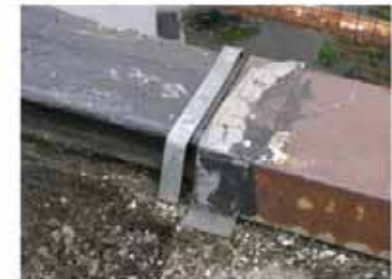
façade sud, 9e

corrosion de la ferblanterie, étanchéité dégradée et isolation insuffisante

La restauration de l'enveloppe comprend enfin la remise en l'état des terrasses et de la toiture, par le remplacement de l'étanchéité, de l'isolation, des ferblanteries et la pose de nouvelles dalles. Tout en se référant à l'état d'origine, le «wagon» (9e étage) et les cheminées subissent des travaux de réfection tels que réparation de la maçonnerie, renforcement de l'isolation, crépissage et peinture.

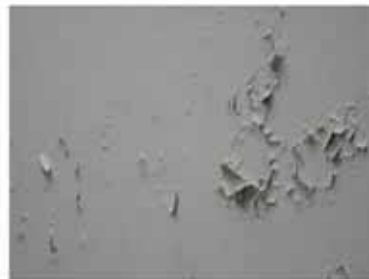
bât.4, 8e

écaillage des peintures et fissurations des maçonneries

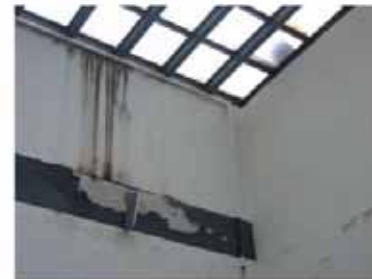
bât.4, 9e

infiltrations d'eau au niveau de la verrière

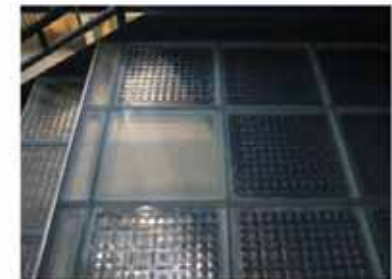
bât.4, 4e

dalles de verres remplacées au fil des années, aspect différent
