## Restauration de l'immeuble Clarté de Le Corbusier

Conférence de presse  
24 août 2007, 14h  
Toiture-terrasse de l'immeuble Clarté  
(2, rue Saint-Laurent)

RAPPORT PHOTOGRAPHIQUE - EDITION AVRIL 2007

communauté des copropriétaires de l'immeuble Clarté  
2, 4 rue Saint-Laurent, 1207 Genève

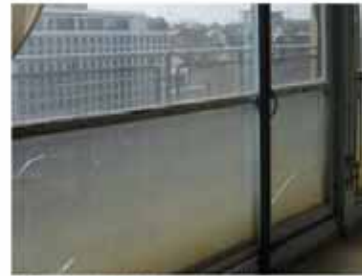
façade nord, 8e, travées 11/12

salissures entre les vitrages, verres cassés

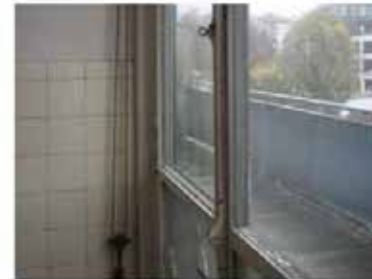
façade sud, 8e, travées 15/15

**2007-** dans l'ensemble, construction d'origine. Verres isolants installés dans certains appartements

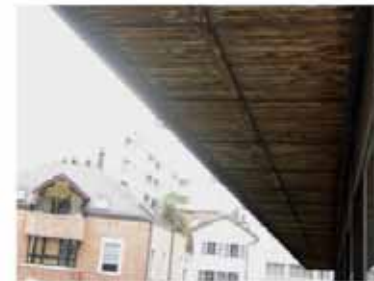
façade nord, sous balcon 3e

**2007- plancher et tirants transversaux visibles**

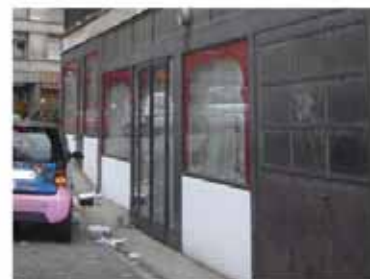
façade sud, rdc, travées 13/18

**2007**- 5 portes modifiées pour vitrine restaurant, ajout de soubassements (blanc) en maçonnerie

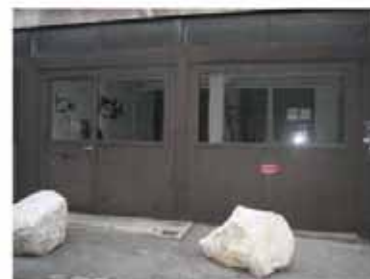
façade sud, rdc, travées 4/6

**2007**- deux portes modifiées, esthétique de l'alignement interrompue

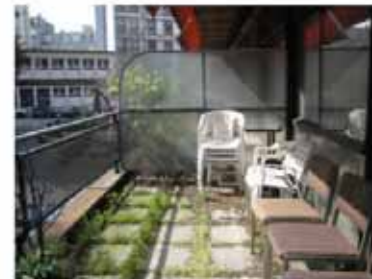
façade sud, 1er, travées 4/7

**2007-** séparations modifiées avec verres armés, dalles petit format

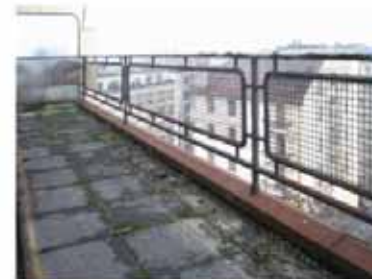
façade nord, 8e, travées 11/14

**2007-** dalles petit format, séparations avec verres armés

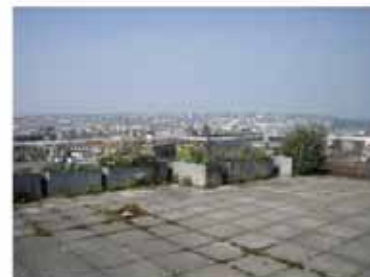
toiture ouest, 9e

**2007-** dallettes petit format, joints serrés

**projet-** pose de dallettes grand format, joints 3 cm, réfection étanchéité, ferblanterie uginox

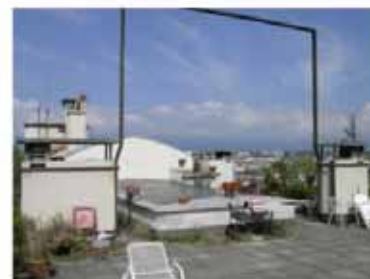
toiture est, 9e

**2007-** verrière basse et légèrement cintrée sans aération

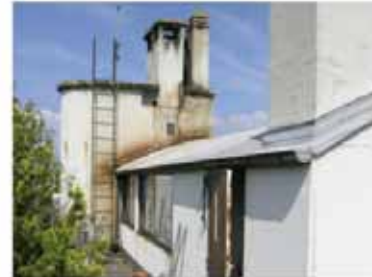
toiture sud est, 9e

2007- sorties de cheminées de salon adjointes

projet- suppression des cheminées de salon, nouveaux canaux séparés (emplacement à déterminer)

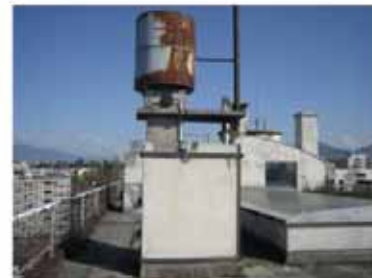
toiture nord ouest, 9e

2007- sortie ventilation restaurant ajoutée

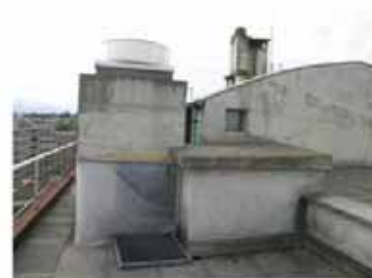
toiture nord ouest, 9e

2007- cheminée obstruée par 1 sortie ventilation du restaurant

projet- apparence d'origine rétablie, monoblocs de ventilation dissimulés dans les souches

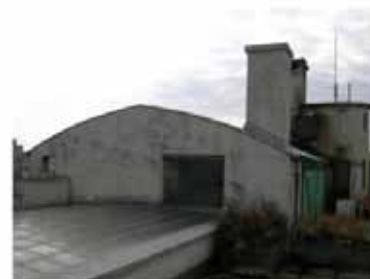
toiture sud ouest, 9e

**2007-** diverses fenêtres fixes ajoutées

**projet-** modifications de certaines ouvertures (à définir)
