1. IDENTIFICACIÓN DEL EDIFICIO O GRUPO DE EDIFICIOS: RRG_E_CASTLEON_ESTE_A23

1.1.1 nombre actual del edificio: Centro Integrado de Equipamientos/Antiguo Mercado Central de Abastos de Valladolid

1.1.2 variante o nombre original: Mercado Central de Abastos de Valladolid

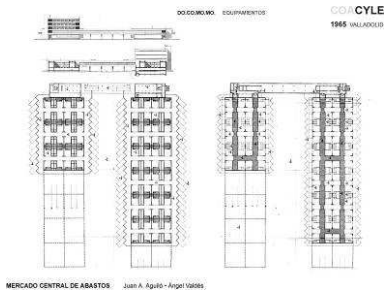
RRG_E_CAST_LEON_ESTE_A23_08

MERCADO CENTRAL DE ABASTOS Juan A. Aguiló - Ángel López

contenido: planta

El programa inicial constaba de dos naves de almacén y venta, dedicadas a verduras y pescado, respectivamente, unidas por un bloque de oficinas y administración.
