1. IDENTIFICACIÓN DEL EDIFICIO O GRUPO DE EDIFICIOS: RRG_E_PV_A14

- 1.1.1 nombre actual del edificio: Iglesia de Santa María de los Angeles
- 1.1.2 variante o nombre original: Iglesia de Nuestra Señora de los Angeles
- 1.1.3 calle y número de la calle: Calle Bastiturri, 4
- 1.1.4 población: Vitoria
- 1.1.5 provincia: Álava
- 1.1.6 código postal: 01008
- 1.1.7 país: España
- 1.1.8 uso actual: Iglesia, casa parroquial para vivienda de los sacerdotes y servicios sociales
- 1.1.9 uso original: Iglesia, casa parroquial para vivienda de los sacerdotes, escuelas y servicios sociales

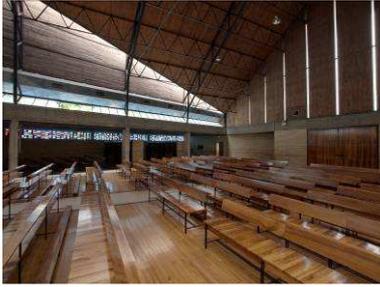
RRG_E_PV_A14_06

contenido: vista interior

La iluminación natural homogénea, que no se sabe bien por dónde entra, consigue la sensación de que la cubierta está suspendida en el aire. Sin ningún tipo de abertura en el muro de fachada, un hueco rasgado bordea el arranque de la cubierta, en una posición que deja pasar la luz indirecta y la reflejada.

En la construcción de este templo se utilizaron materiales tradicionales: ladrillo, madera, acero laminado, piedra, hormigón y pizarra. Estos materiales se dejaron vistos, con el fin de aproximar el mundo del trabajo al de la fe.

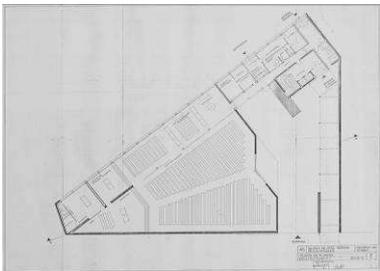
RRG_E_PV_A14_08

contenido: planta

La geometría del solar y la confluencia de dos calles condicionaron la solución adoptada para esta iglesia de una única nave diáfana, de forma triangular. La nave se proyecta a modo de flecha que se dirige al lugar que preside las celebraciones, nada obstaculiza la visión del altar. En este punto se concentra la tensión de todo el recinto, tanto en planta como en altura.

En la entrada de la iglesia se creó un espacio abierto, a modo de patio, para reunión de los fieles. Este espacio da acceso, además, a la casa parroquial, las escuelas, los espacios que albergan servicios sociales y la torre de la iglesia.
