## 1. IDENTIFICACIÓN DEL EDIFICIO O GRUPO DE EDIFICIOS: RRG\_V\_AST\_A01

1.1.1 nombre actual del edificio: Servicios Centrales del Servicio de Salud del Principado (Sespa).

1.1.2 variante o nombre original: Instituto Nacional de Previsión

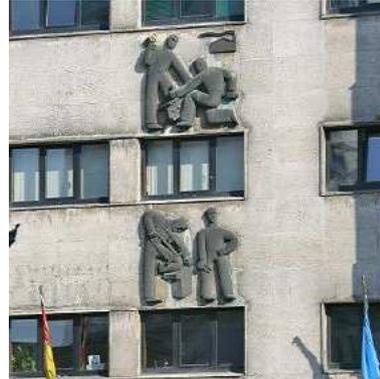
RRG\_V\_AST\_A01\_01  
contenido: vista exterior  
autoría de la imagen: Luis Argüelles/Fundación DOCOMOMO Ibérico  
fecha de realización: marzo de 2008
