1. IDENTIFICACIÓN DEL EDIFICIO O GRUPO DE EDIFICIOS: RRG_V_CAT_A02

- 1.1.1 nombre actual del edificio: Casa Vilaró
- 1.1.2 variante o nombre original: Casa Vilaró
- 1.1.3 calle y número de la calle: Avenida Coll del Portell 43 y 67 / Pasaje Coll del Portell 2
- 1.1.4 población: Barcelona
- 1.1.5 provincia: Barcelona
- 1.1.6 código postal: 08013
- 1.1.7 país: España
- 1.1.8 uso actual: estudio de arquitectura
- 1.1.9 uso original: residencial

- 2.1.1 fechas de la realización del proyecto: 1928
- 2.1.2 fechas de construcción: 1929-1930

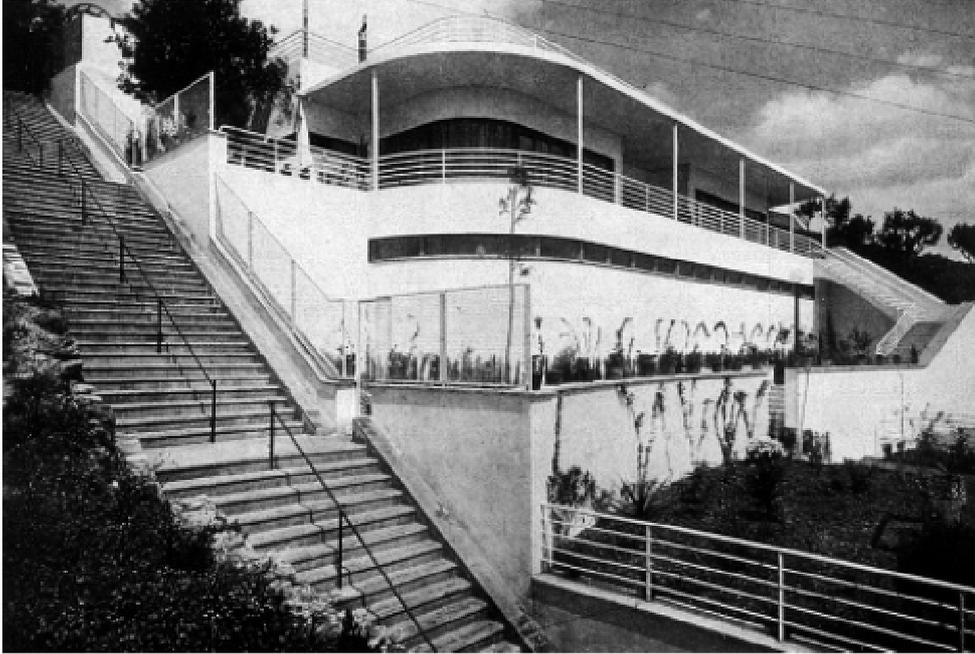
fuente: Revista AC, num 1, 1931, Arxiu COAC/Fundación DOCOMOMO Ibérico
fecha de realización de la fotografía:

Esta vivienda unifamiliar aislada se encuentra situada en un solar con mucha pendiente, orientado a sur y con vistas sobre Barcelona. Para aprovechar mejor las ventajas del solar, Illescas decidió situar la vivienda en la parte superior de la parcela y establecer el acceso por la calle de atrás, a través de la caja de la escalera de vidrio que asoma por encima de la cubierta. Al descender una planta desde el acceso se llega a la planta noble, que es donde se desarrolla prácticamente todo el programa funcional de la casa. En un lado del vestíbulo se encuentran las zonas de día y de servicio, y, en el otro lado, la zona de noche. Bajando por una escalera de servicio se llega a la planta semisótano, donde se desarrollan algunas actividades complementarias de servicio.

Las ventanas, la marquesina y la volumetría curva de la casa siguen el estilo náutico de las primeras obras del Movimiento Moderno. Las ventanas de las zonas de servicio son apaisadas y están colocadas altas para aprovechar mejor el espacio interior y ocultar las vistas desde el exterior. Las otras ventanas de la casa ocupan todo el lado sur de la planta noble, y están protegidas por un porche, cubierto con una losa de dos metros de vuelo que hace de parasol y que recuerda la cubierta de un barco. El cierre de las ventanas se efectúa por medio de persianas enrollables.

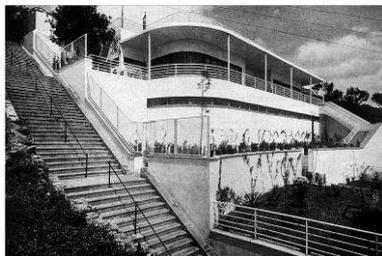
RRG_V_CAT_A02_1

contenido: vista exterior

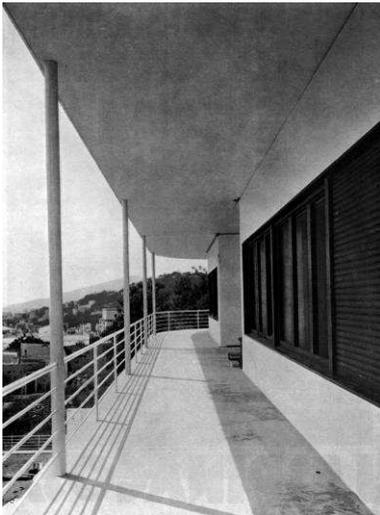
RRG_V_CAT_A02_2

contenido: vista terraza

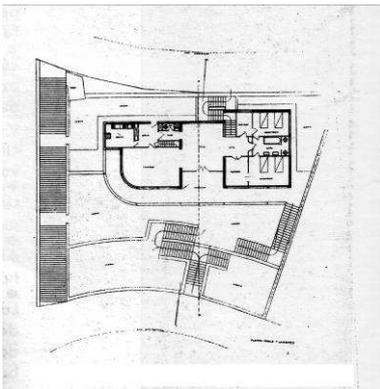
RRG_V_CAT_A02_4

contenido: planta
