## Restauration de l'immeuble Clarté de Le Corbusier

Conférence de presse  
24 août 2007, 14h  
Toiture-terrasse de l'immeuble Clarté  
(2, rue Saint-Laurent)

RAPPORT PHOTOGRAPHIQUE - EDITION AVRIL 2007

communauté des copropriétaires de l'immeuble Clarté  
2, 4 rue Saint-Laurent, 1207 Genève

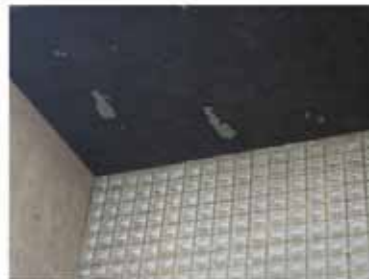
entrée bât 2

état général moyen, peinture plafonds écaillée

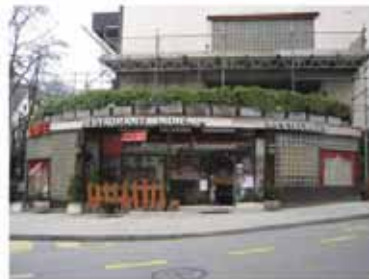
façade ouest, rdc

état général moyen

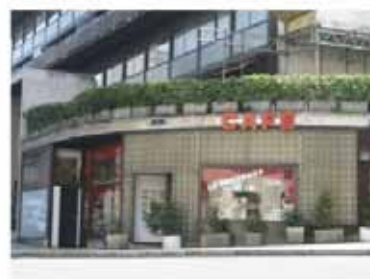
façade nord

**2007**- 2 rangées verticales de briques de verres supprimées pour ajout d'un sas

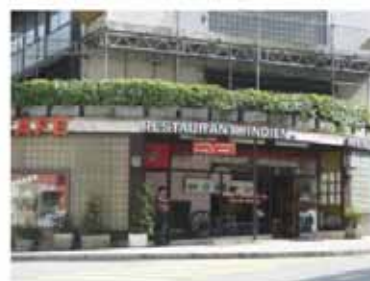
façade ouest

**2007**- traverse horizontale et 4 montants verticaux ajoutés ainsi qu'une porte simple verre sur pivot

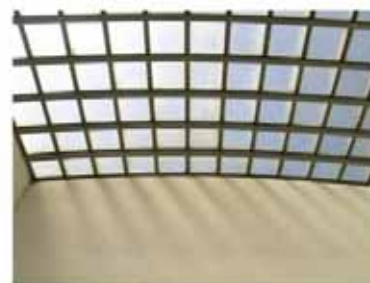
cage escalier bât.2, 8e, travées 15/16

**2007-** dalles de verre 30x30 sur structure métallique profils T

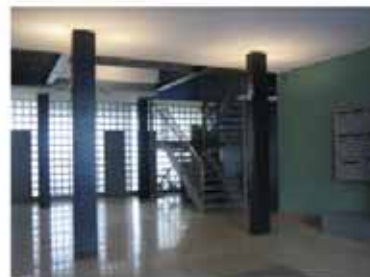
intérieur entrée bât. 4

**2007**- boîtes aux lettres dépassant du mur, socle en bois
